# スキッドレスシリーズ（滑り防止工法）

愛宕商事株式会社 建築事業課 ○栖原 八朗  
(株) ニーズインターナショナル 矢澤 洋一  
(一社) 北陸地域づくり協会 市村 浩二

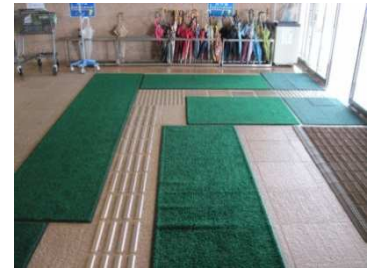
写真-1 従来技術（マット）

タイル床・石材床以外では効果的な防滑処理方法が無く、一般的に写真-1に示すように滑り止めマットなど敷物を敷設して対応している。しかし、この方法には

- ① 初期費用及びメンテナンスコストが高い。
  - ② 既設の床を覆うように敷設するため、意匠・景観を損なう。
  - ③ 段差、めくれ、ずれが生じるため転倒事故の恐れがある。
- などの欠点も多いため、未対応の施設も多いのが現状である。

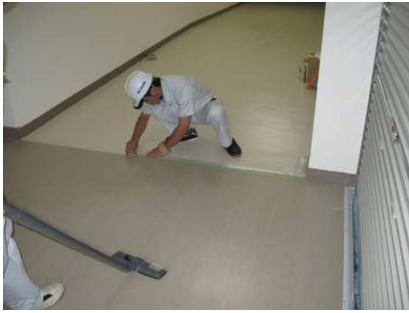
① 養生作業

- ①作業に伴う周囲の汚損防止のため、適切な養生を行う。
- ②コーティング剤を塗布する床面を洗浄（既存ワックス剥離も含む）し、完全に乾燥させる。
- ③プライマーを均一に塗布する。
- ④プライマーの指触乾燥（1時間以上）を確認後、コーティング剤を塗布する。
- ⑤塗布後は、所定の硬化乾燥養生をする。
- ⑥硬化被膜を目視確認し、不良個所があれば再塗布など適切に対処する。
- ⑦養生を撤去する。
