# 「Made in 新潟 新技術普及制度」 登録申請技術の概要説明

## スキッドレス ミラクルコーティング工法

コーティングによる  
あらゆる濡れた床の滑り防止工法

株式会社 ニーズインターナショナル

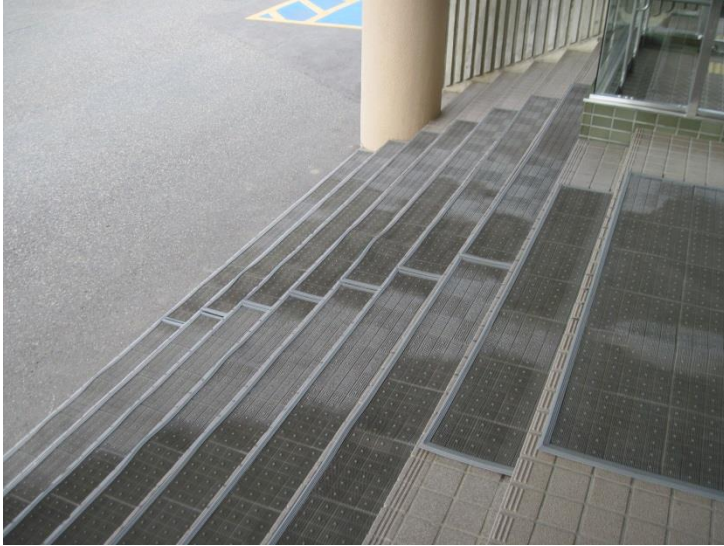
滑り止めマットの敷設

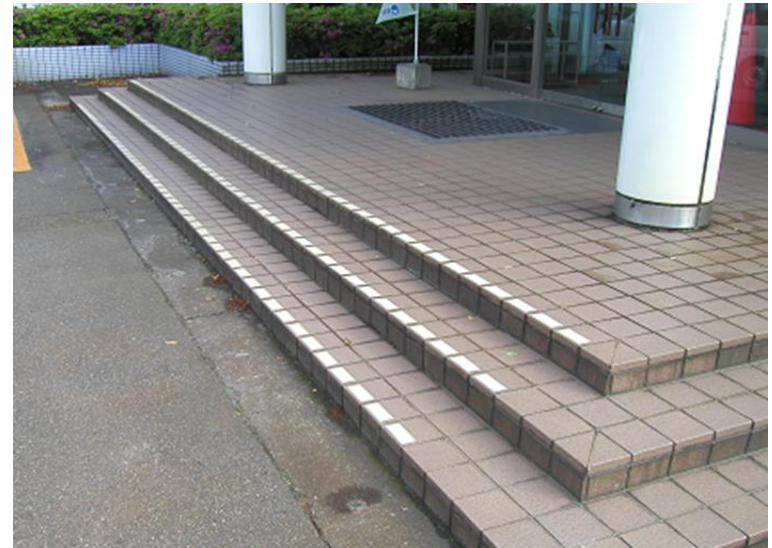
滑り止めテープの貼付け

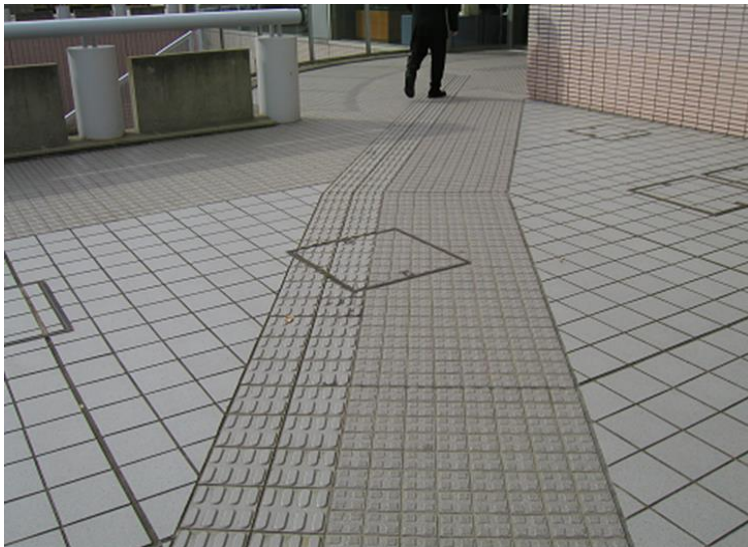
ハンスリップタイルに張替え

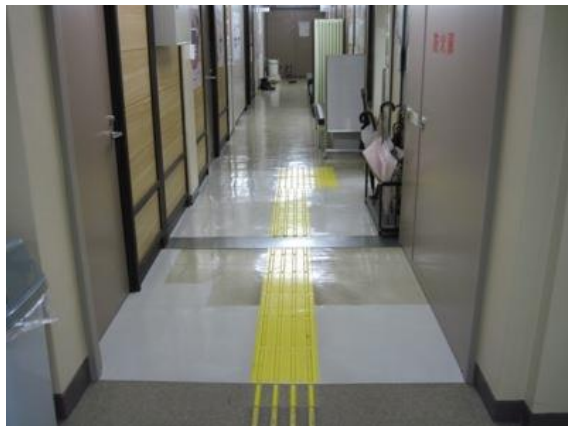
①施工前

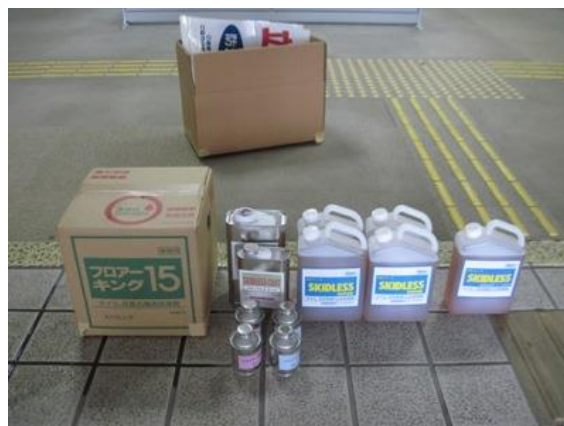
②材料検収

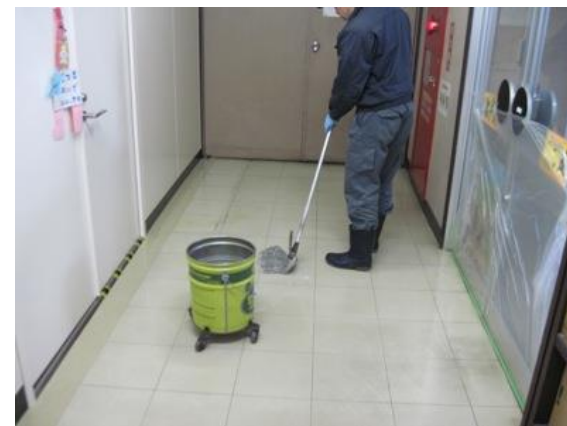
③洗浄作業

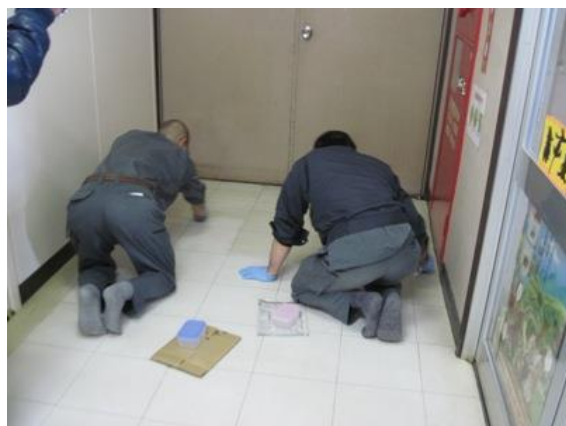
④コーティング処理

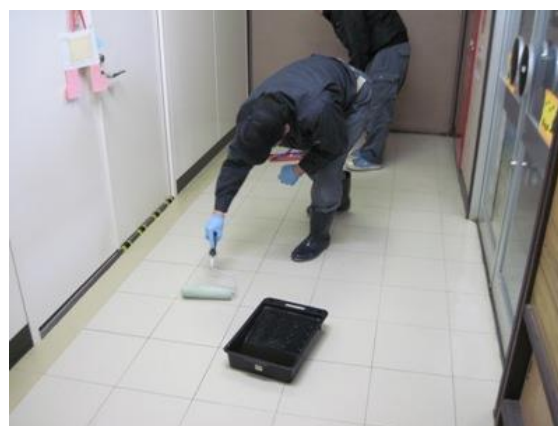
⑤ミラクル処理

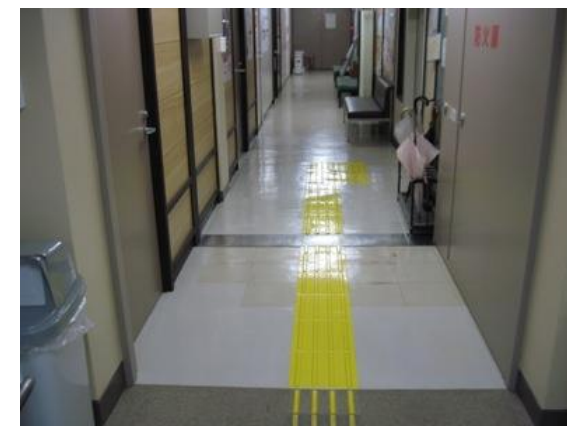
⑥施工後

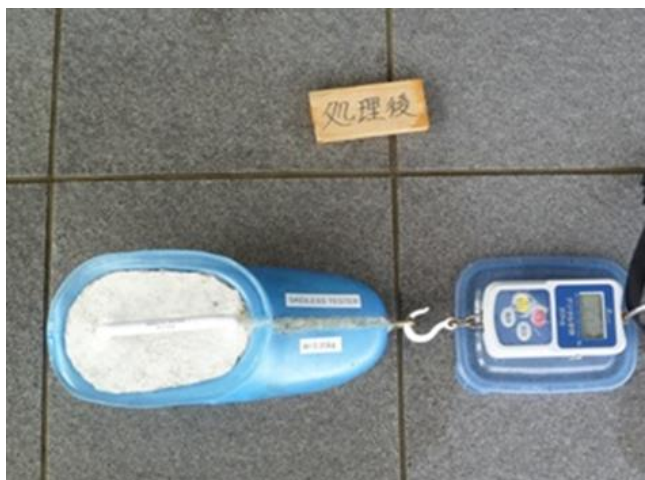
## 現場すべり抵抗(GSR)値試験 Genba Slip Resistance

(一社)北陸地域づくり協会玄関  
2013年4月 24m<sup>2</sup>

w:垂直荷重

| | 処理前 | 処理後 |
| P: 引張荷重 | 1.91 | 2.41 |
| 現場すべり抵抗値 | 0.363 | 0.460 |
| 防滑効果 | 1.27倍 | |

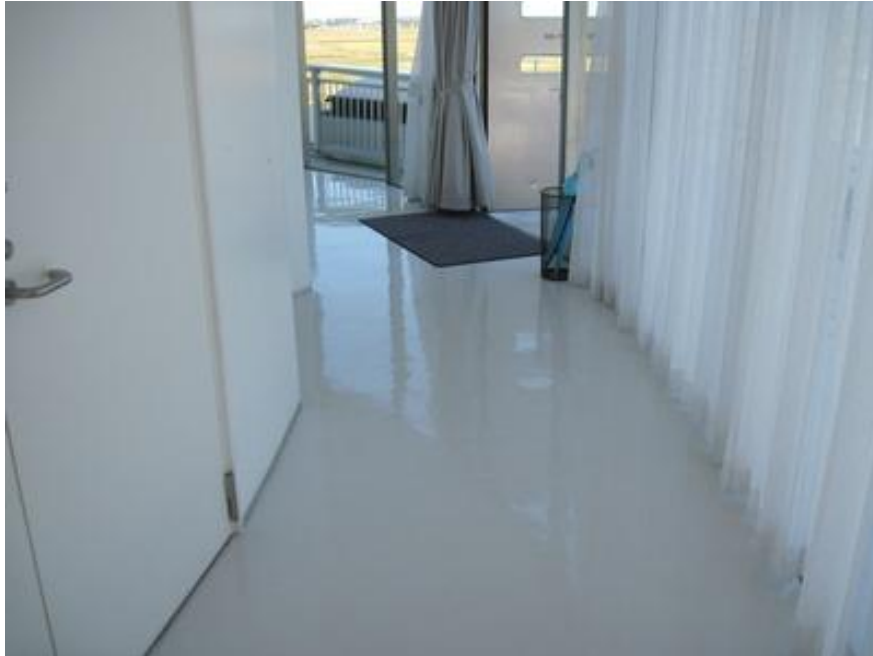
新潟市水の駅「ビュー福島潟」  
2013年9月 31m<sup>2</sup>

| 【湿潤状態】 | 施工前 | 施工後 |
|---|---|---|
| GSR | 0.256 | 0.416 |
| 防滑効果 | 1.63倍 | |

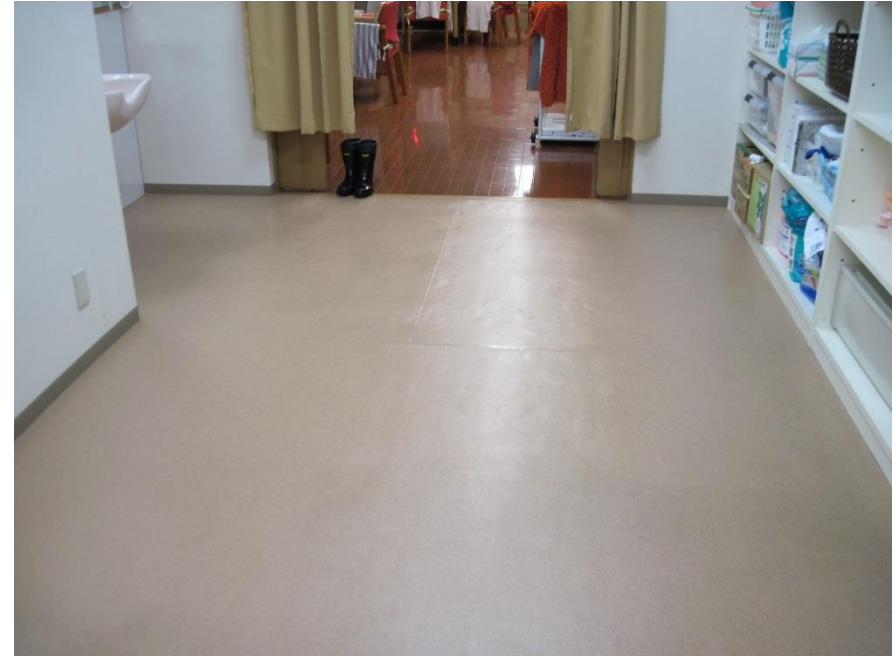
デーサービスセンター脱衣室  
2015年10月 10m<sup>2</sup>

| 【湿潤状態】 | 施工前 | 施工後 |
|---|---|---|
| GSR | 0.493 | 0.635 |
| 防滑効果 | 1.29倍 | |

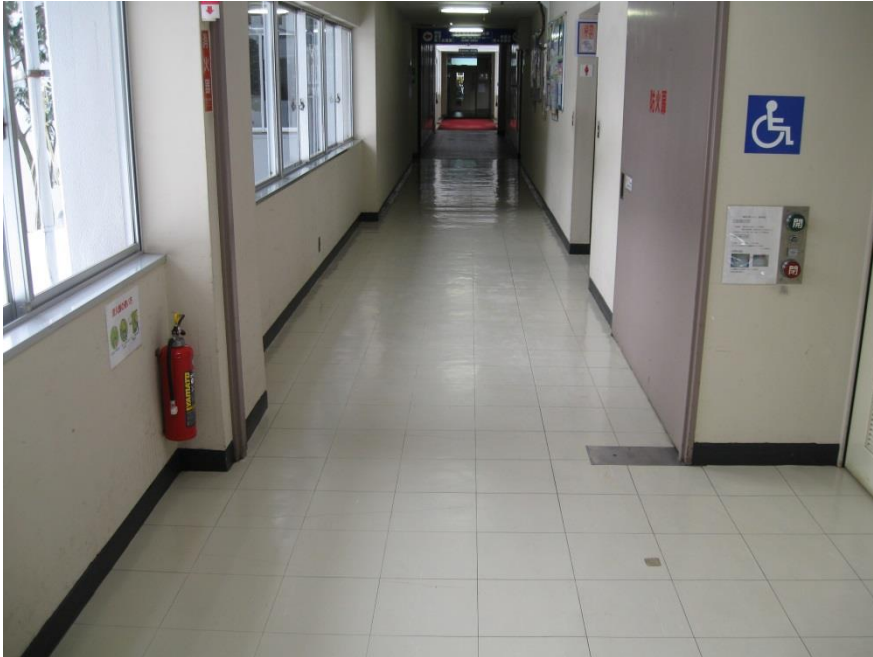
新発田地域振興局1F中央廊下  
2012年2月 52.8㎡

| 【湿潤状態】 | 施工前 | 施工後 |
|---|---|---|
| GSR | 0.343 | 0.431 |
| 防滑効果 | 1.25倍 | |

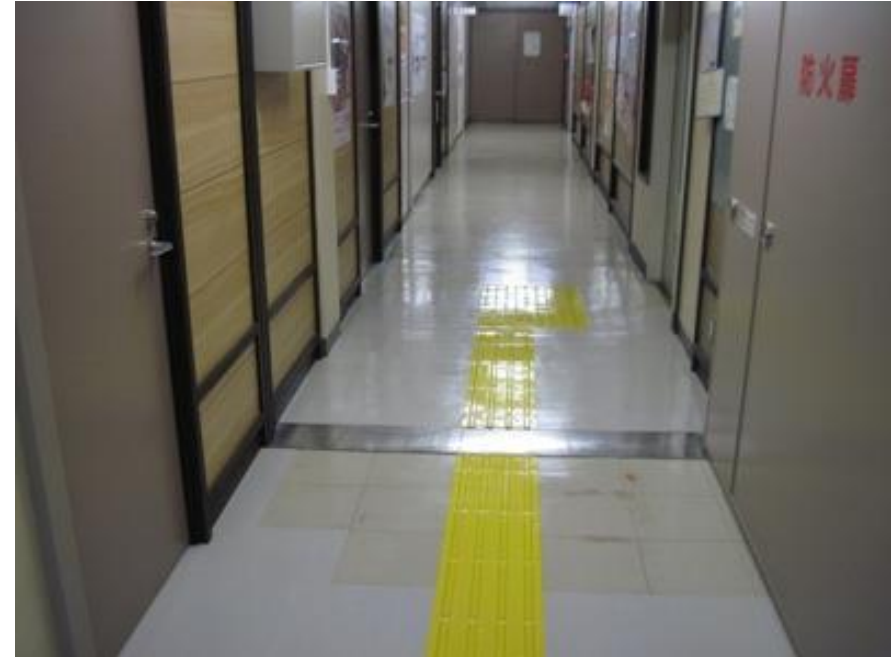
新発田地域振興局1F右側廊下  
2014年3月 28㎡

| 【湿潤状態】 | 施工前 | 施工後 |
|---|---|---|
| GSR | 0.364 | 0.720 |
| 防滑効果 | 1.98倍 | |

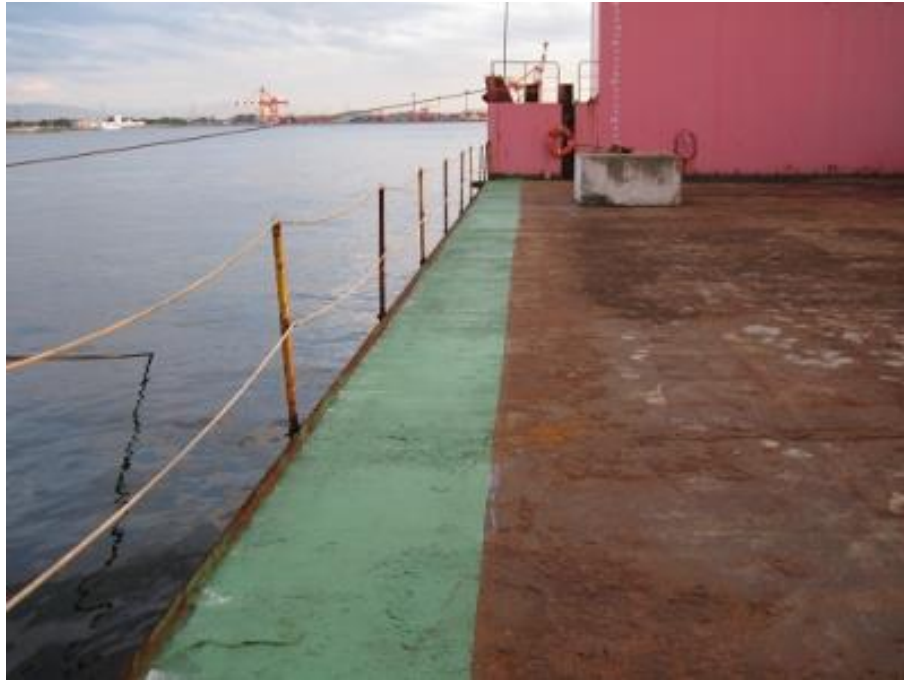
東港ケーソン製作台船甲板  
2013年8月 70m<sup>2</sup>

| 【湿潤状態】 | 施工前 | 施工後 |
|---|---|---|
| GSR | 0.437 | 0.564 |
| 防滑効果 | 1.29倍 | |

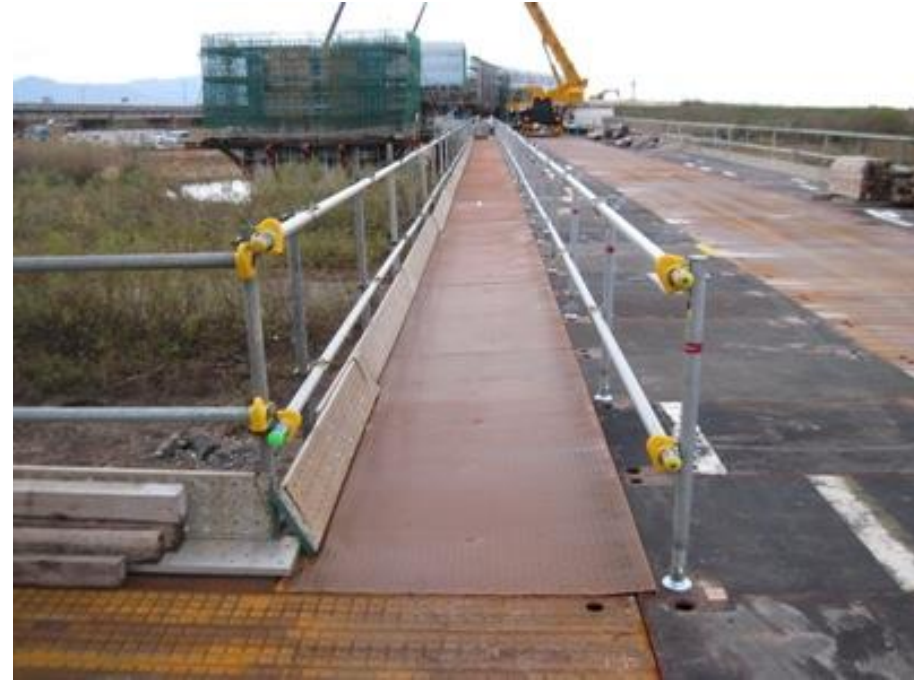
旭橋上部工工事 仮設通路  
2013年11月 146m<sup>2</sup>

| 【湿潤状態】 | 施工前 | 施工後 |
|---|---|---|
| GSR | 0.462 | 0.771 |
| 防滑効果 | 1.67倍 | |

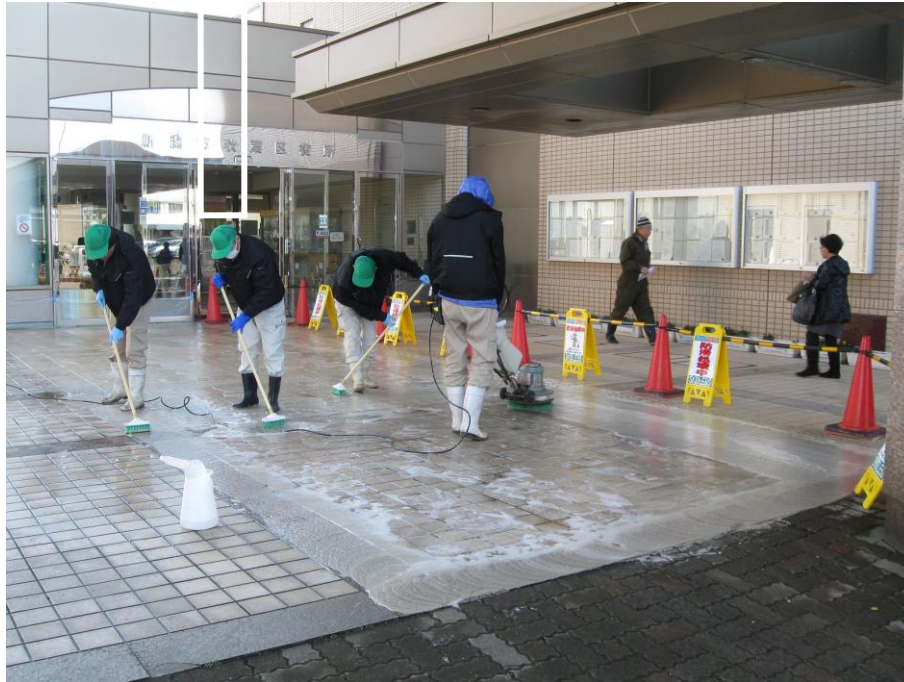
秋葉区役所庁舎エントランス

2012年3月 358㎡

| 【湿潤状態】 | 施工前 | 施工後 |
|---|---|---|
| GSR | 0.319 | 0.424 |
| 防滑効果 | 1.33倍 | |

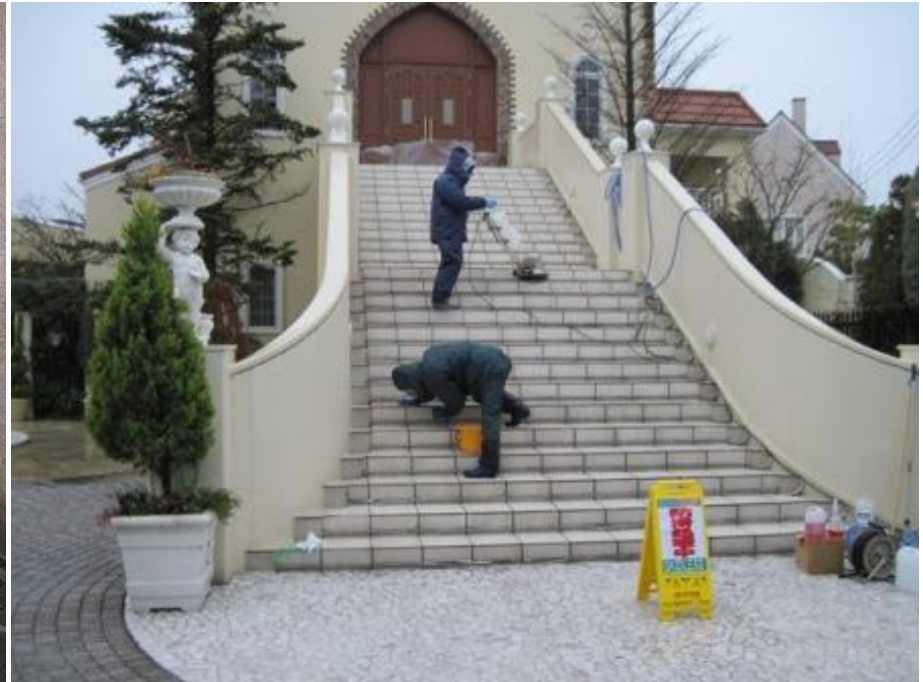
中央区結婚式場屋外階段

2012年12月 38㎡

| 【湿潤状態】 | 施工前 | 施工後 |
|---|---|---|
| GSR | 0.303 | 0.559 |
| 防滑効果 | 1.84倍 | |

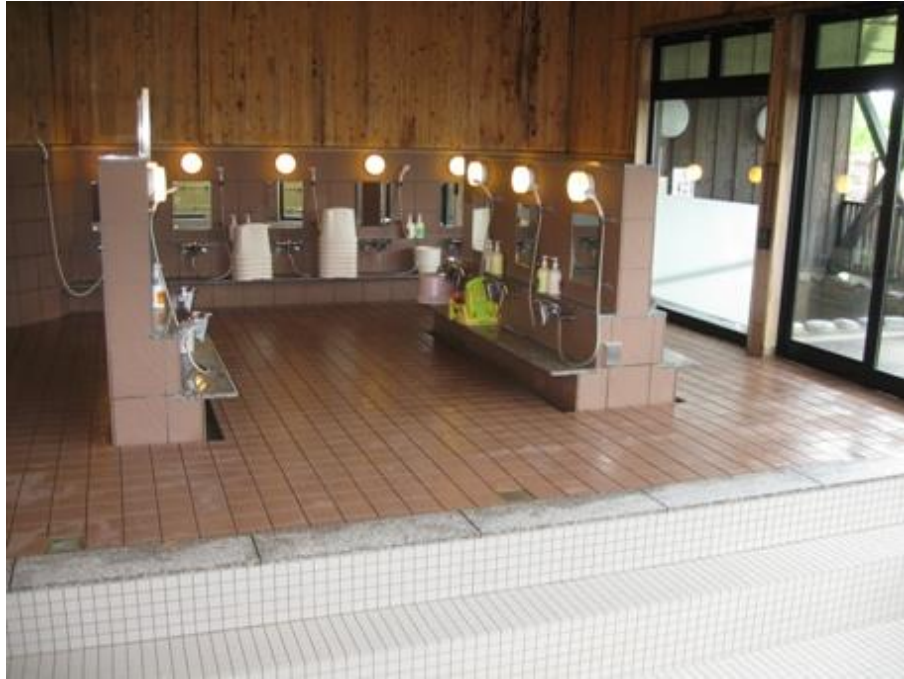
十日町「ゆくら妻有」

2012年6月 67m<sup>2</sup>

| 【湿潤状態】 | 施工前 | 施工後 |
|---|---|---|
| GSR | 0.356 | 0.470 |
| 防滑効果 | 1.32倍 | |

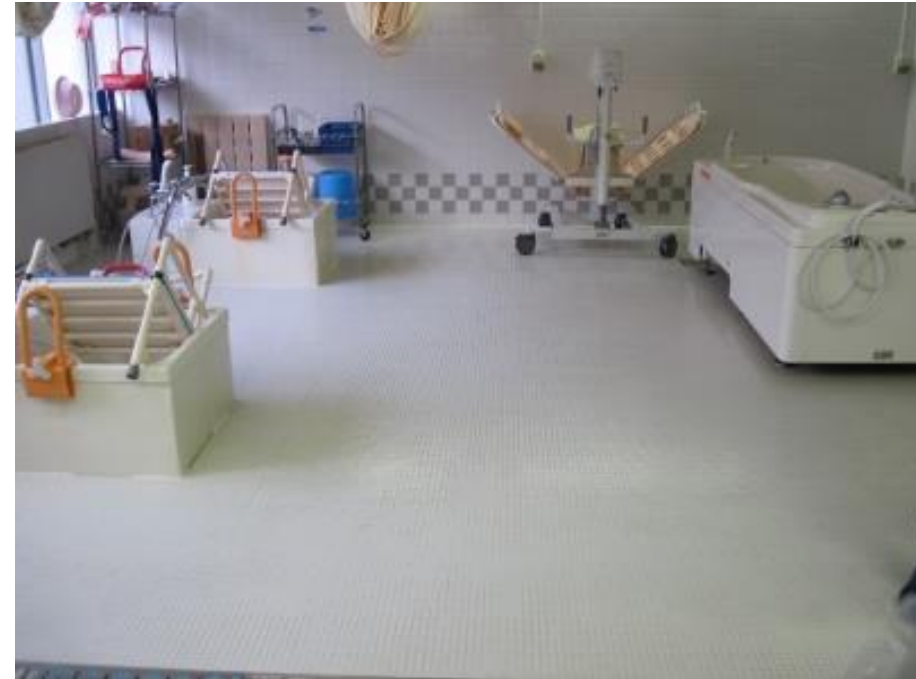
長岡市 特養ホーム浴室

2013年8月 51m<sup>2</sup>

| 【湿潤状態】 | 施工前 | 施工後 |
|---|---|---|
| GSR | 0.322 | 0.430 |
| 防滑効果 | 1.34倍 | |

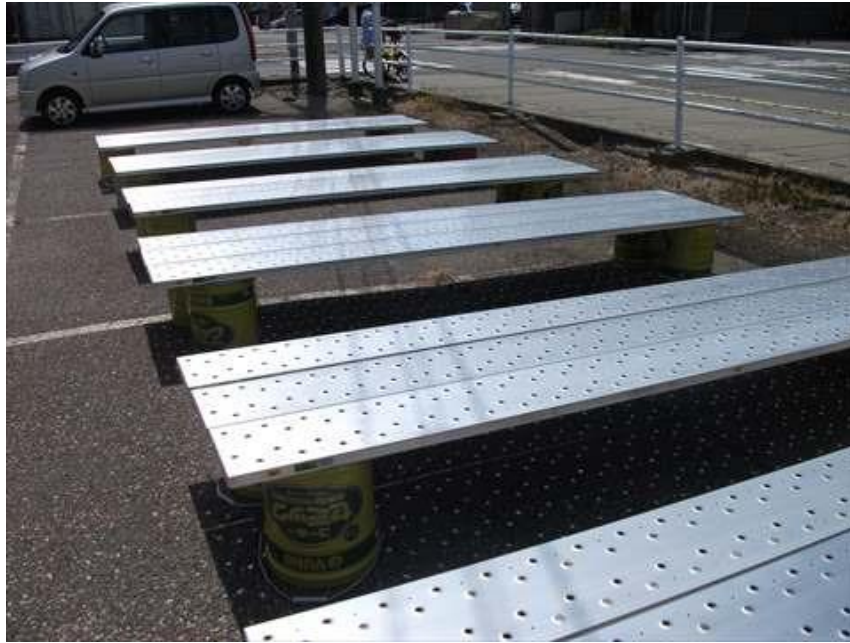
アルミ製足場板  
2015年7月 23m<sup>2</sup>

| 【湿潤状態】 | 施工前 | 施工後 |
|---|---|---|
| GSR | 0.394 | 0.849 |
| 防滑効果 | 2.15倍 | |

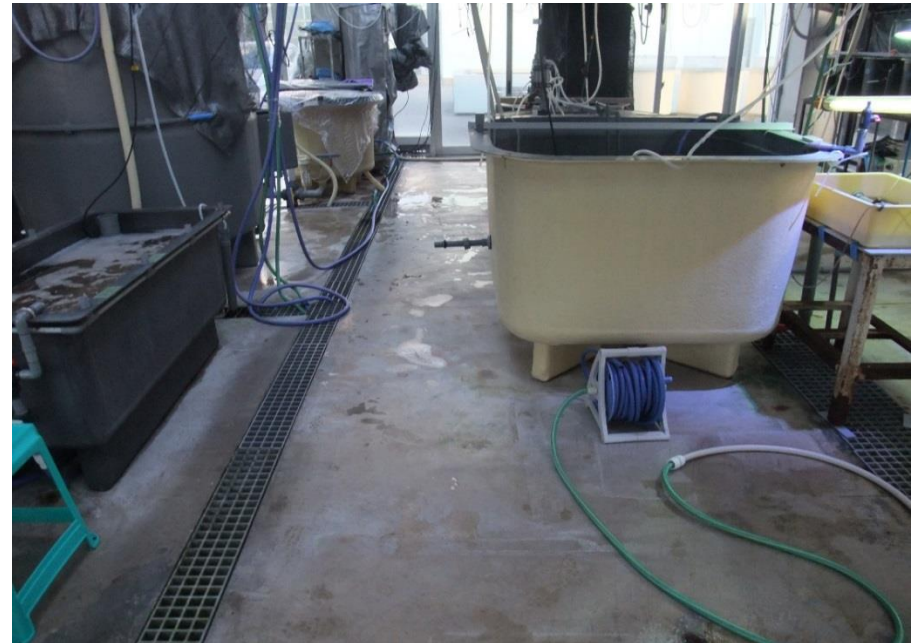
柏崎海洋生物環境研究所  
2015年3月 84m<sup>2</sup>

| 【湿潤状態】 | 施工前 | 施工後 |
|---|---|---|
| GSR | 0.455 | 0.630 |
| 防滑効果 | 1.38倍 | |
