# 建設現場関係「滑り止め処理」施工事例

スキッドレスシリーズの各工法を建設現場関係で施工させて頂いた事例です。

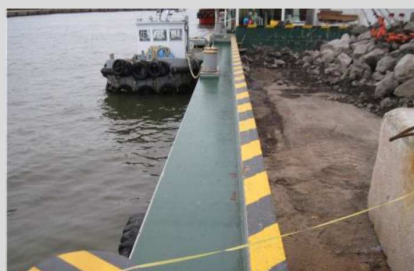
| 施設名 | 起重機船 甲板通路 | | |
| 素材/面積 | 塗装鋼板/55㎡ | | |
| 工 法 | スキッドレスコートウェット | | |
| | 0.378 | 0.589 | 1.56 |

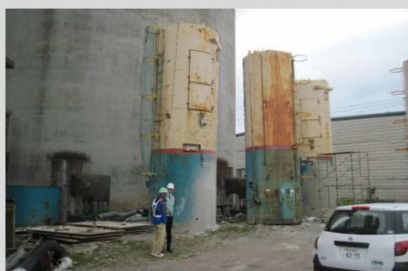
| 施設名 | セメントサイロ タラップ | | |
| 素材/面積 | 塗装鋼板/10㎡未満 | | |
| 工 法 | スキッドレスコートウェット | | |
| | 測定不可 | 測定不可 | (良好) |

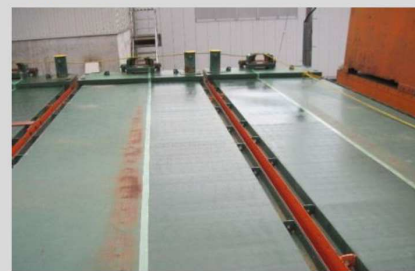
| 施設名 | 組立台船 甲板通路 | | |
| 素材/面積 | 塗装鋼板/38㎡ | | |
| 工 法 | スキッドレスコートウェット | | |
| | 0.357 | 0.641 | 1.80 |

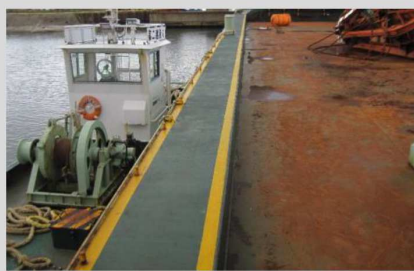
| 施設名 | 起重機船 甲板通路 | | |
| 素材/面積 | 塗装鋼板/52㎡ | | |
| 工 法 | スキッドレスコートウェット | | |
| | 0.378 | 0.658 | 1.74 |

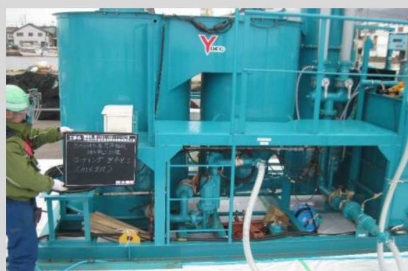
| 施設名 | 濁水処理設備 ステージ&ステップ | | |
| 素材/面積 | 塗装鋼板/10㎡未満 | | |
| 工 法 | スキッドレスコートウェット | | |
| | 測定不可 | 測定不可 | (良好) |

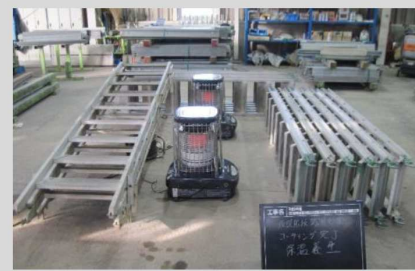
| 施設名 | 仮設足場階段枠 踏み板 | | |
| 素材/面積 | アルミ素地/10㎡未満 | | |
| 工 法 | スキッドレスコートウェット | | |
| | 0.389 | 0.642 | 1.65 |

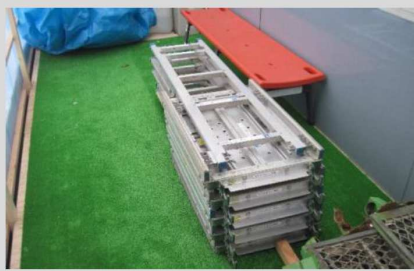
| 施設名 | 仮設足場 タラップ&ステップ | | |
| 素材/面積 | アルミ素地&メッキ鋼板/10㎡未満 | | |
| 工 法 | スキッドレスミラクルコーティング | | |
| | 測定不可 | 測定不可 | (良好) |

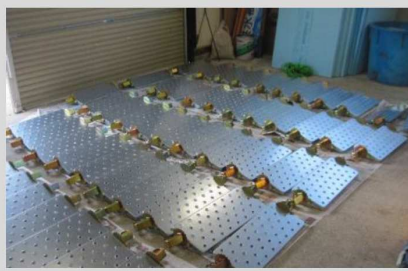
| 施設名 | 仮設足場 自在ステップ | | |
| 素材/面積 | アルミ素地/10㎡未満 | | |
| 工 法 | スキッドレスミラクルコーティング | | |
| | 0.367 | 0.685 | 1.87 |

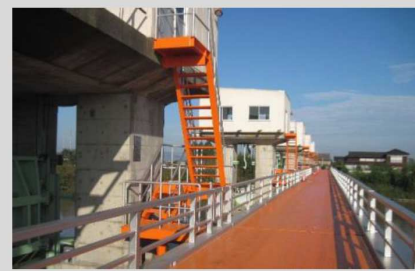
| 施設名 | 頭首工 昇降設備 | | |
| 素材/面積 | 塗装鋼板/34㎡ | | |
| 工 法 | スキッドレスコートウェット | | |
| | 0.387 | 0.767 | 1.98 |

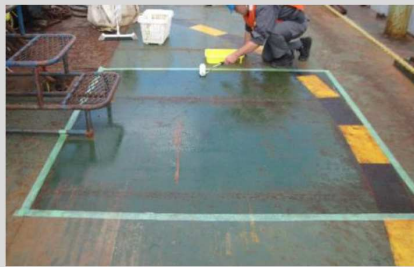
| 施設名 | クレーン台船 甲板通路他 | | |
| 素材/面積 | 塗装鉄板/22.1㎡ | | |
| 工 法 | スキッドレスコートウェット | | |
| | 0.471 | 0.655 | 1.39 |

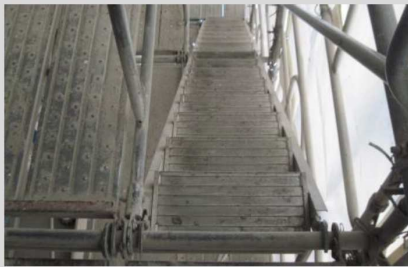
| 施設名 | 外部仮設足場 階段 | | |
| 素材/面積 | アルミ素地/28.8㎡ | | |
| 工 法 | スキッドレスミラクルコーティング | | |
| | 測定不可 | 測定不可 | (良好) |

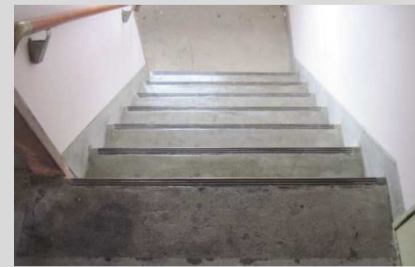
| 施設名 | 集合住宅階段 | | |
| 素材/面積 | モルタル金コテ仕上げ/78.6㎡ | | |
| 工 法 | スキッドレスミラクルコーティング | | |
| | 0.344 | 0.632 | 1.84 |
